PROPAGACIÓN DEL FUEGO POR LA FACHADA DEL EDIFICIO FACHADAS CON AISLAMIENTO POR EL EXTERIOR

Propagación del fuego por fachadas- Dra. Arquitecta: María Pilar Giraldo Forero

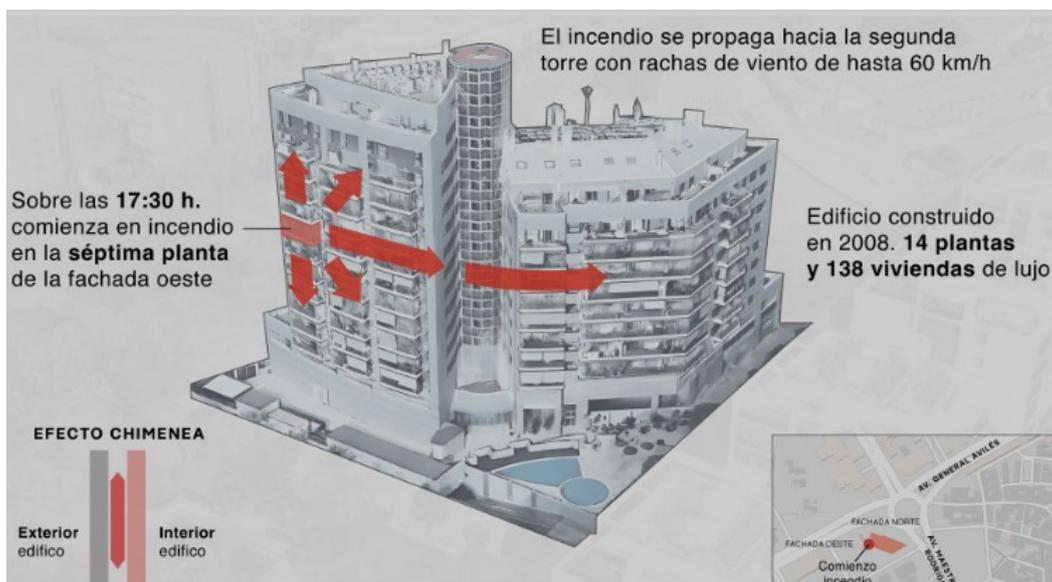
El incendio del barrio del Campanar en Valencia arrasó por completo el edificio de viviendas donde se originó y lo hizo en muy pocas horas

Se destaca la rápida propagación del fuego por la fachada, recordando eventos similares como el incendio en la Torre Grenfell en Londres el 14 de junio de 2017, al parecer por un cortocircuito en una nevera de la cuarta planta.

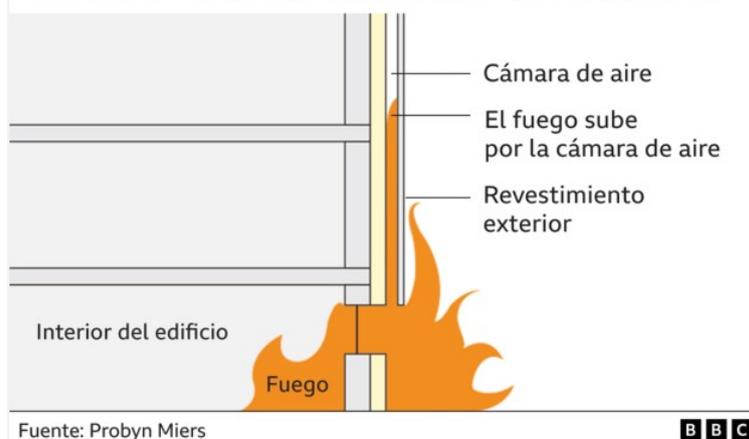
“Efecto chimenea” en la fachada ventilada

FACHADA VENTILADA: es un sistema constructivo que dispone de una cámara de aire entre la capa de revestimiento exterior y la capa aislante del soporte o muro interior. En ambos edificios esta cámara produjo efecto chimenea o tiraje para las llamas, que escalaron al quedar la llama confinada en esa cámara, propagándose rápidamente hasta los últimos pisos sin que el agua de extinción pudiese llegar al fuego que quemaba detrás de los paneles.

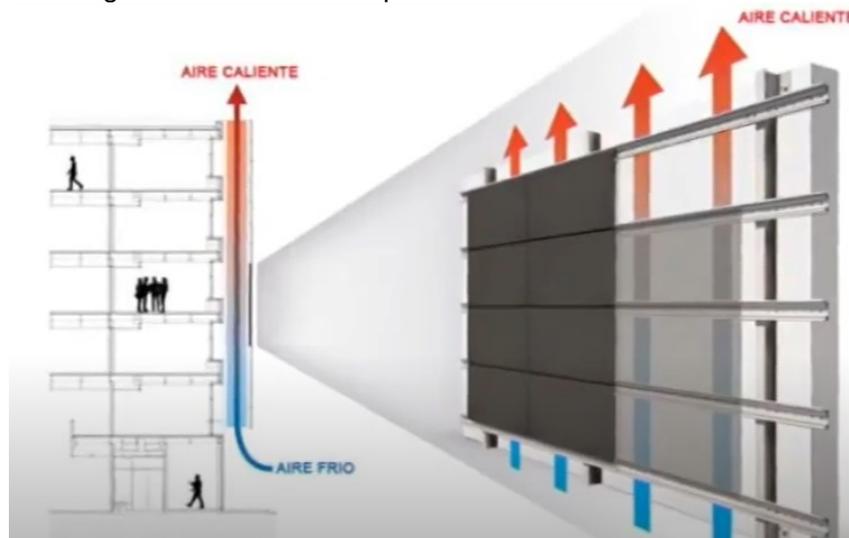
En Valencia, el incendio comenzó en la cocina del séptimo* piso y se propagó rápidamente, avivado por el viento que soplaba en la zona. En ese momento, Valencia estaba experimentando ráfagas de viento de hasta 60 kilómetros por hora, según la oficina meteorológica nacional Aemet. El efecto chimenea se potenció porque además no existían barreras o cortafuegos entre las distintas plantas del edificio.

(*) Las últimas investigaciones indican que el fuego se originó debido a una fuga de gas (isobutano) en la parte posterior de la nevera de un octavo piso.

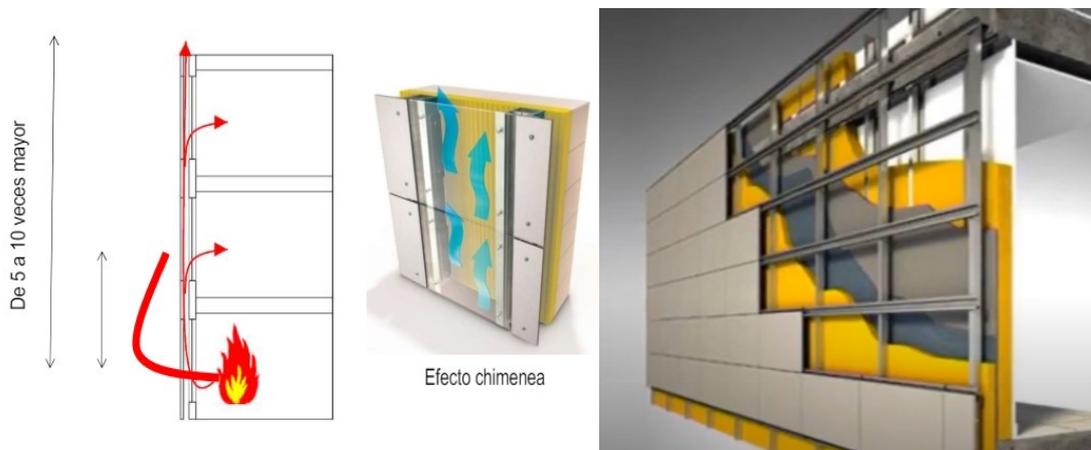
REVESTIMIENTOS: el revestimiento de acabado del edificio de Valencia igual que en el de Londres se realizó con paneles de aluminio. Se trata de un **panel composite** formado por dos láminas de cubierta de aluminio y un núcleo relleno de agregado mineral. Las investigaciones han señalado la peligrosidad extrema de estos y otros materiales comunes en las fachadas, el laminado de alta presión (HPL). Se trata de un material que emite humo y se incendia todavía más rápido que el revestimiento de aluminio, además avivado por el efecto chimenea.

En el caso del incendio de Valencia, el aislamiento térmico, al ser lana de roca, no ha ardido, ni ha propagado el fuego, en contra de lo que decían las primeras noticias. El composite del revestimiento tenía núcleo de polietileno (PE) y es lo que ha propagado el fuego por el exterior del edificio, ya que es muy inflamable. Existen soluciones FR con retardante de llama que son las que actualmente se aplican tras el cambio de normativa de 2019.
