PROPAGACIÓN DEL FUEGO POR LA FACHADA DEL EDIFICIO FACHADAS CON AISLAMIENTO POR EL EXTERIOR

Propagación del fuego por fachadas- Dra. Arquitecta: María Pilar Giraldo Forero

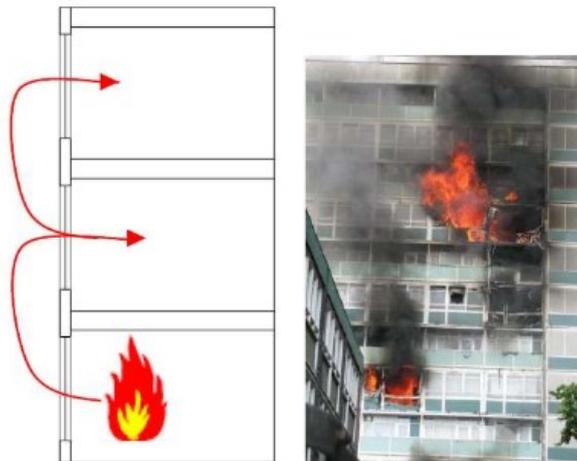
En un incendio y en cualquier tipología de fachada es común que las vías de propagación del fuego se realizan por:

- Transferencia de calor por convección y rotura de vidrios de las ventanas.
- Propagación ascendente por efecto natural incluso con materiales de revestimiento no combustibles.

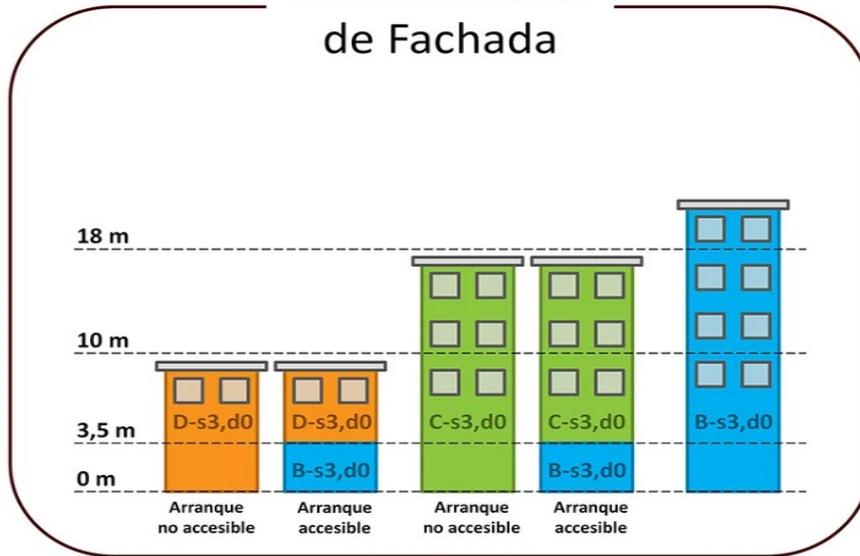
Revestimiento de Fachada

La clase de reacción al fuego de los sistemas constructivos de fachada que ocupen más del 10% de su superficie será, en función de la altura total de la fachada:

- D-s3,d0 en fachadas de altura hasta 10 m;
- C-s3,d0 en fachadas de altura hasta 18 m;
- B-s3,d0 en fachadas de altura superior a 18 m.

Dicha clasificación debe considerar la condición de uso final del sistema constructivo incluyendo aquellos materiales que constituyan capas contenidas en el interior de la solución de fachada y que no estén protegidas por una capa que sea EI30 como mínimo.

Para cumplir con estas exigencias, existe un amplio abanico de materiales aislantes y muchos de ellos son ignífugos e impiden la propagación, por lo que se puede optar por un material que tenga dichas características.

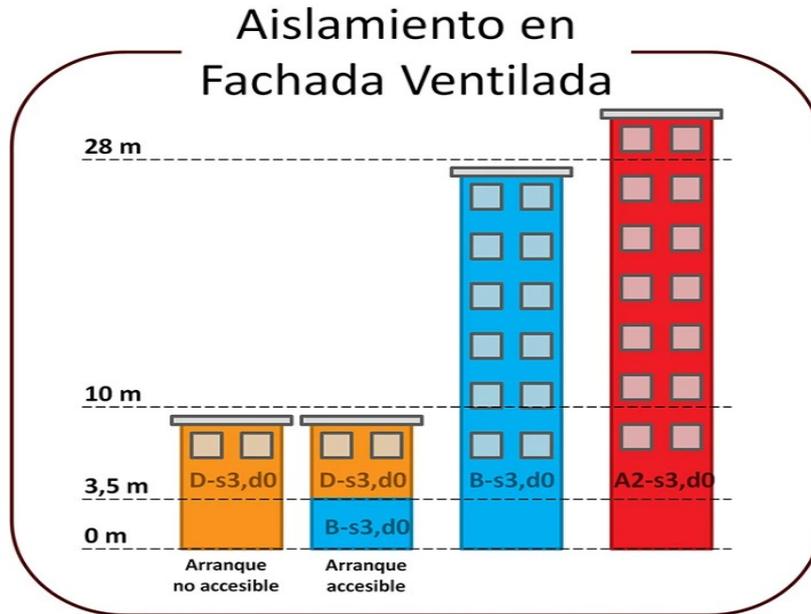
En el caso de las fachadas ventiladas, las exigencias que recoge el nuevo CTE a los aislamientos situados en el interior de la cámara ventilada, en función de la altura de la fachada, son las siguientes:

Los sistemas de aislamiento situados en el interior de cámaras ventiladas deben tener al menos la siguiente clasificación de reacción al fuego en función de la altura total de la fachada:

- D-s3,d0 en fachadas de altura hasta 10 m;
- B-s3,d0 en fachadas de altura hasta 28 m;
- A2-s3,d0 en fachadas de altura superior a 28 m.
